VI CONGRESO DE LA ASOCIACIÓN ESPAÑOLA DE INGENIERIA DEL PAISAJE. Septiembre de 2009.

RESTAURACION HIDROLOGICA DE CARCAVAS EN JABALQUINTO (JAÉN).

Autores: CONTRERAS, V. (1), AGUILAR, A. (2) y ROZALÉN, R (3)

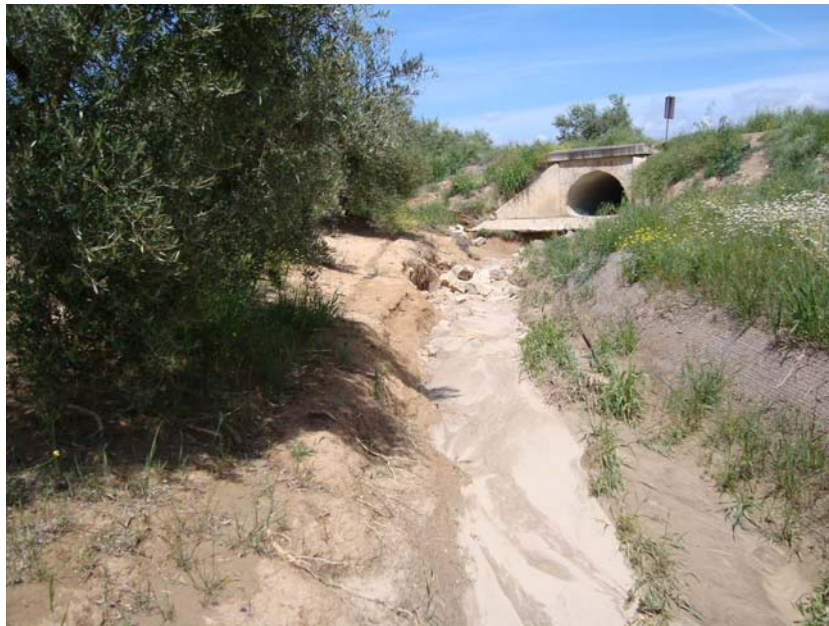
Foto 1.- Estado de la zona de encuentro del tratamiento tras el evento pluviométrico.

De estas, entre otras conclusiones se desprendía las dificultades que se producían en eventos pluviométricos excepcionales en los puntos de encuentro entre la cabecera de la cárcava y el comienzo del tratamiento, así como en determinados tramos del cauce, que por su curvatura, pendiente, textura de suelos, etc., se originaban grandes descalces que ponían en peligro toda la actuación realizada.

Así, para prevenir las consecuencias de estos eventos pluviométricos clasificados como excepcionales, era necesario adoptar técnicas más contundentes y mejor arriostradas, que pudieran asegurar el tratamiento realizado.

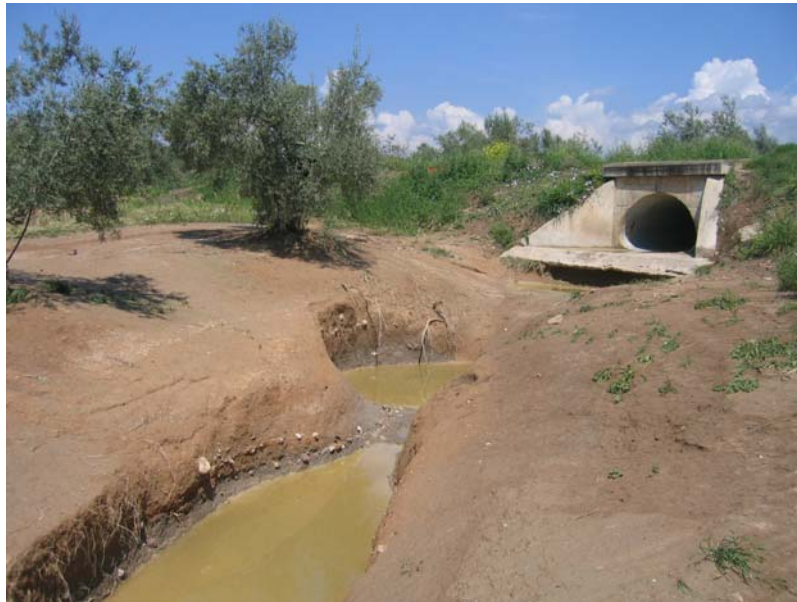
Foto 2.- Punto de encuentro del tratamiento con la carretera: situación de inicial (Abril 2007).

La actuación pretendida se realizó sobre una parcela de olivar de unos 20 años, de la variedad “picual”, con menos de un 10% de pendiente media, pero sobre cuyo extremo más elevado es circundada por la carretera local que tiene una importancia hidrológica fundamental por cuanto en gran medida es la causante de gran parte de las perturbaciones hidrológicas producidas aguas abajo sobre la barranquera primitiva.

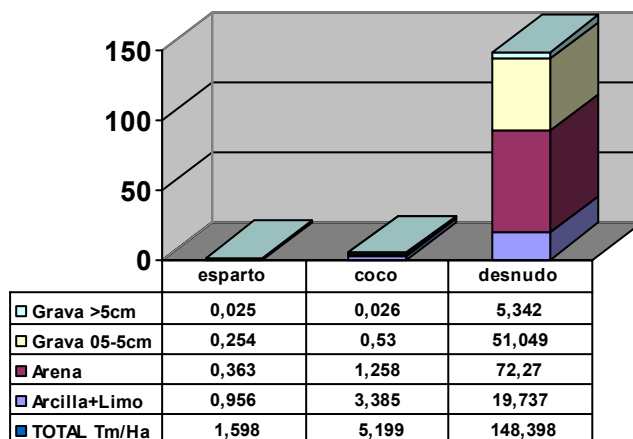
siguiente: pérdida menor de suelo sobre la parcela protegida con manta de esparto (1,6 Tm/Ha y año), seguida de la protegida con manta de coco (5,2 Tm/Ha y año), y un máximo de suelo perdido (148,4 Tm/Ha y año) para la parcela con suelo desnudo. (Ver figura I).

Figura 1.- Cantidad de suelo arrastrado en tres parcelas en taludes.

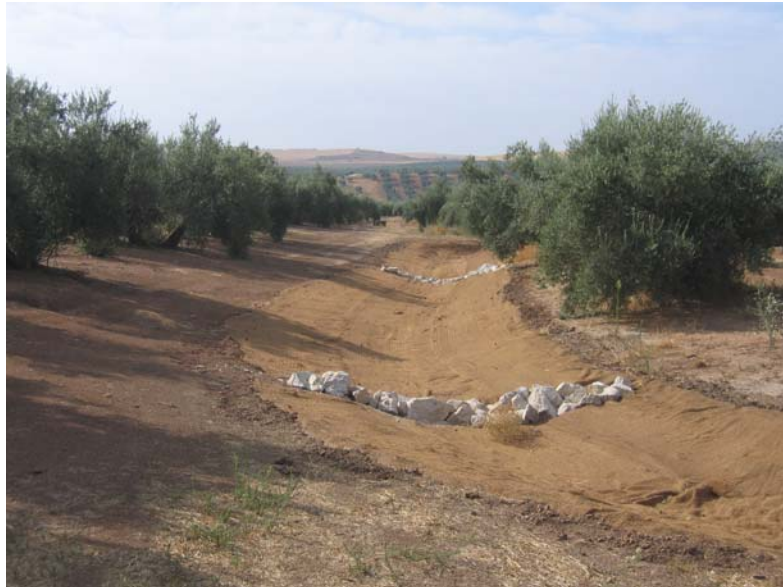
Foto 3.- Tratamiento convencional de mantas 2ER y zanjas de atado (agosto 2007)

1. Perfilado mecánico, relleno y compactación de las cárcavas con tierras de los bordes, mediante retroexcavadora.
2. Establecimiento zanjas de atado transversal de 0,50 x 0,50 x 5 m cada 20 m, y de pozos de infiltración de 2 x 2m, cada 100 m, para la primera cárcava. Y de 0,50 x 0,50 x 3 m, sin pozos de infiltración, para la segunda.
3. Estabilización de la zona de encuentro con la carretera, mediante cubrición de manta orgánica de doble densidad de esparto (500- 600 gr/m²) con mallas de polipropileno de refuerzo (tipo 2ER) y piedra tamaño superior a “cabeza perro”, apoyadas y fijadas en seco (formación “rip-rap”), en un tramo no superior a 10 m por todo el ancho del tramo.
4. Extendido del mismo tipo de manta 2ER, en un ancho de tratamiento de 6 m en la primera, y de 4 m para la segunda.

5. Relleno de zanjas y pozos con el mismo tipo de piedra tamaño superior a “cabeza perro”, fijadas también en seco. Mientras que para la segunda cárcava se utilizaron pacas de paja fijadas a picas de acero corrugado clavadas en el terreno.
6. Las mantas fueron ancladas al terreno con picas de acero corrugado de $D=6\text{ mm}$ y de dimensiones $15 \times 8 \times 15\text{ cm.}$, a una densidad de 1 ud./m^2 , siendo los bordes laterales de las zonas tratadas, clavadas mediante las mismas grapas y aporcadas con tierra de los bordes.

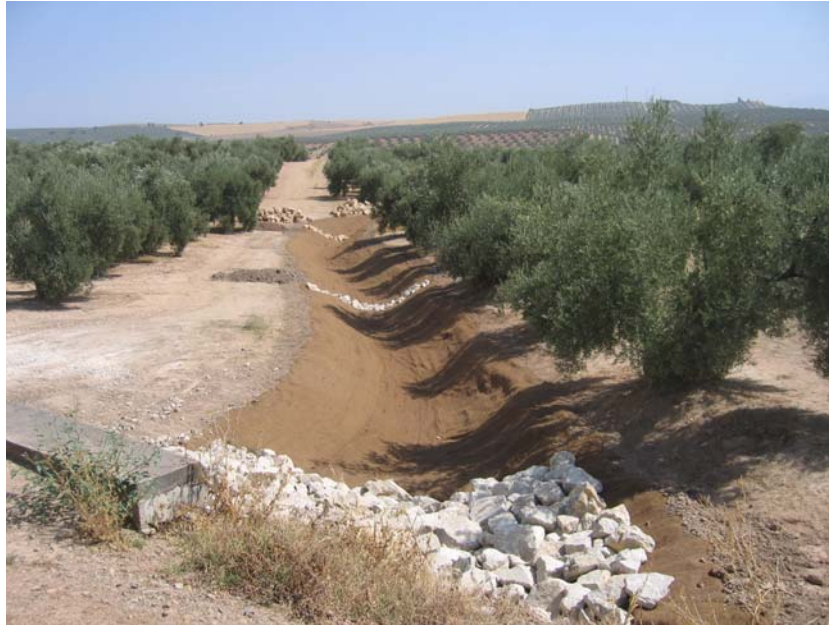
Foto 4.- Embocadura del tratamiento en agosto de 2007. Rip-rap en primer término

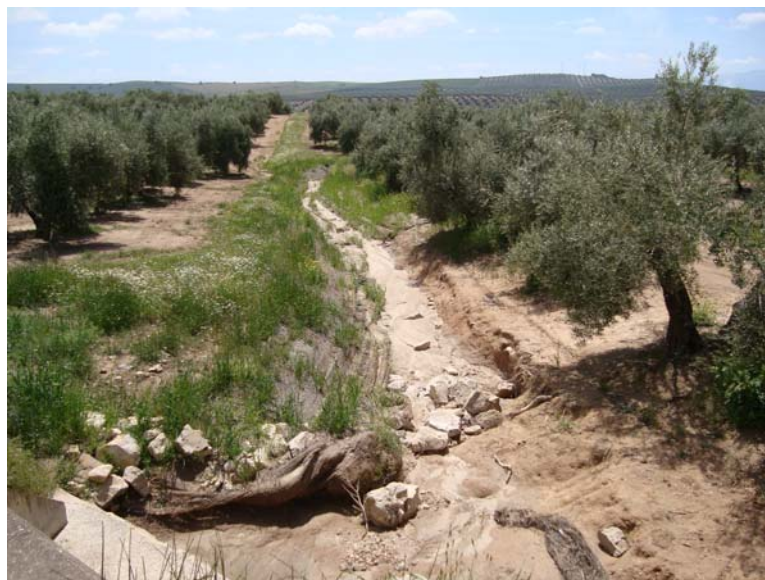
A finales de Noviembre de 2007, se produjo un evento pluviométrico de más de 80 l/m^2 en un día, lo que provocó que la carretera formara embalse con las aguas y sólidos arrastrados, debido a la modificación de la trayectoria de su paso inferior, aumentando con ello la turbulencia del flujo en los primeros tramos recién tratados, sobre los que no había dado tiempo para desarrollar la vegetación espontánea ni de sedimentarse sólidos entre la estructura de las mantas ni de las piedras.

Consecuencia de este fenómeno, calificado meteorológicamente como de gota fría, fue el arrastre de la estructura recién creada de mantas y piedras en “rip-rap”, trasladando este material aguas debajo de la actuación realizada.

Foto 5.- Rip-rap destruido por las tormentas y estado general de la embocadura en abril de 2008.

- Desaparición de la estructura de rip-rap utilizada como de embocadura de la actuación

- Existencia de piedras de gran volumen (diámetros de hasta 60 cm) que han sido transportadas a lo largo del cauce
- Buen comportamiento en unos 640 ml del tratamiento (80 %) en los que existe un aterramiento parcial de la superficie cubierta con manta orgánica debido a la gran sedimentación de sólidos en suspensión.
- Acarcavamiento en zonas localizadas en la embocadura y en curvaturas del cauce en una longitud de unos 160 ml, con una superficie de unos 960 m², consecuencia en gran medida de las turbulencias originadas por los obstáculos del cauce tal como lo eran algunas de las piedras angulares colocadas.
- Consecuencia principal de lo anterior ha sido el desprendimiento de mantas en una superficie aproximada de unos 800 m².
- Los sedimentos obtenidos en el tramo final induce a la derivación hacia otros nuevos cauces.

- Confección de dos estructuras de gaviones flexibles, en la embocadura de la actuación y en una curvatura especial del cauce, con una superficie aproximada de 150 m².

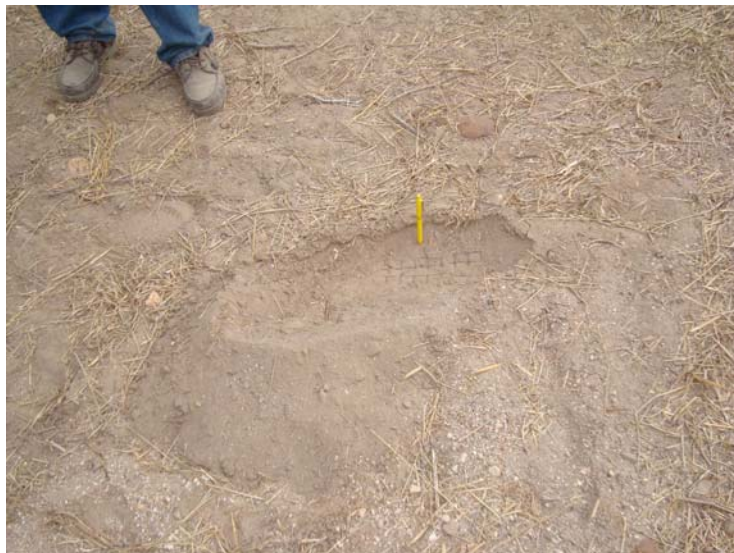
Foto 6.- Detalle de la sedimentación sobre la protección de manta orgánica 2ER.

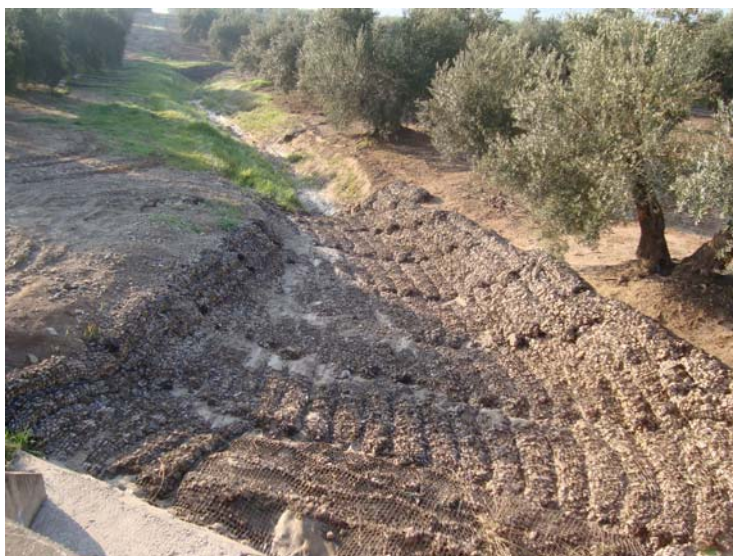
Foto 7.- Vista de la embocadura en febrero 2009, tras fuertes aguaceros.

- El tratamiento realizado a base de gaviones de revestimiento flexibles, como embocadura de la cárcava, en una longitud de tan solo 12 ml. ha resultado acertada en cuanto a estabilidad estructural y control de la erosión.

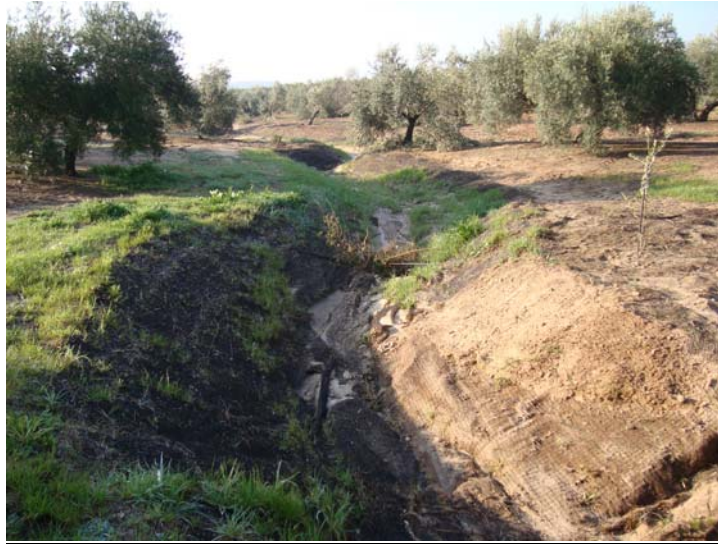
- Mayor laminación del flujo consecuencia de la retirada o recolocación de piedras y obstáculos
- Los tramos tratados con geomalla tipo Bonmat mini K, ha sido en parte rota por las tensiones de arrastre de las escorrentías, siendo preciso un mayor refuerzo de la misma, presentado problemas de integración en el paisaje al aparecer sobre la superficie del suelo.

- Los tramos con mantas 2K3R, han aguantado perfectamente las tensiones de las escorrentías, facilitando en gran medida la sedimentación y el desarrollo vegetal.

Foto 8.- Tratamiento con Bonmat mini K, en primer término a izquierda, y 2K3R, a derecha.

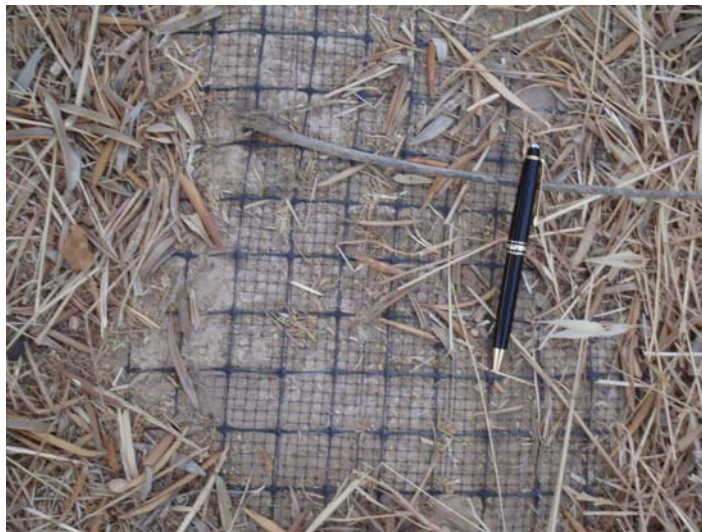
Foto 9.- Detalle de la adherencia al suelo de la manta orgánica tipo 2K3R.

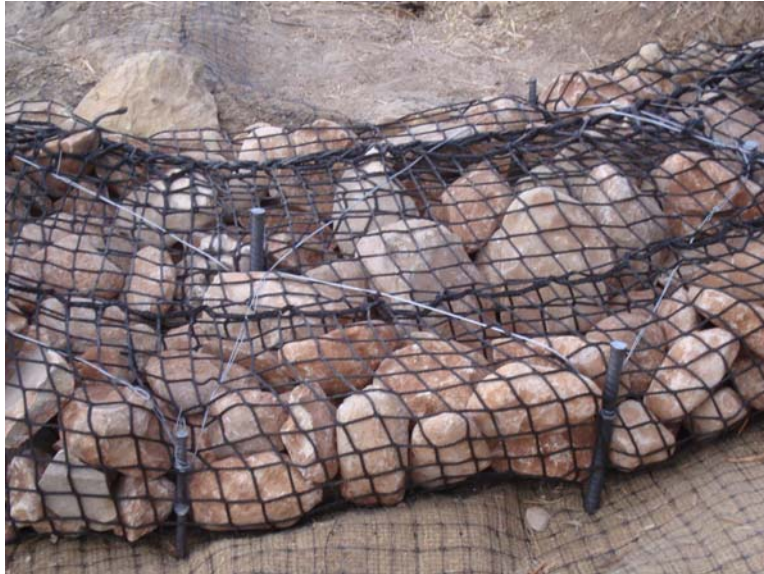
Foto 10.- Detalle de amarre de gaviones flexibles colocados como trampa de sedimentos.

por el descalce de las piedras de las zanjas de atado trabadas en seco. Para estos casos, se prevé una acción puntual de 3 gaviones flexibles a modo de atado y la fijación de 4 biorrollos transversales al curso, por su facilidad de adaptación y de montaje.

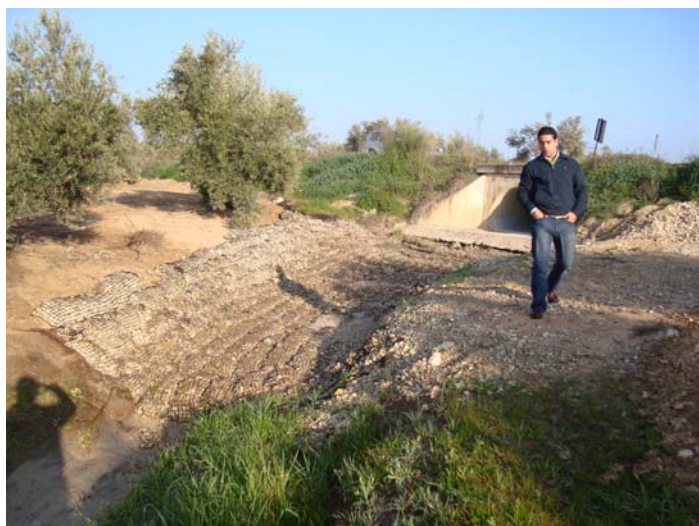
Foto 11.- Embocadura del tratamiento a base de gaviones flexibles

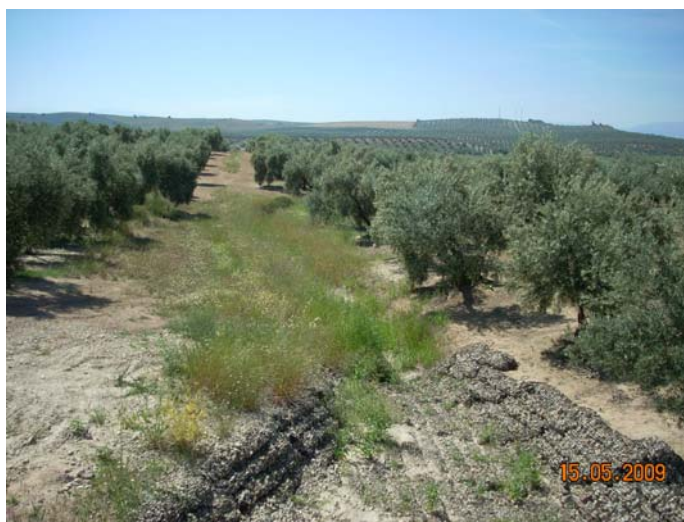
Foto 12.- Embocadura del tratamiento al 15.05.2009.
