# Nuevos materiales para el control de la erosión tras los incendios forestales<sup>1</sup>

Valentín Contreras Medrano y Sandra Patricia de Sousa Borges<sup>2</sup>

### **Diagnóstico de problemas para el caso específico de la Sierra d'Ossa- Portugal**

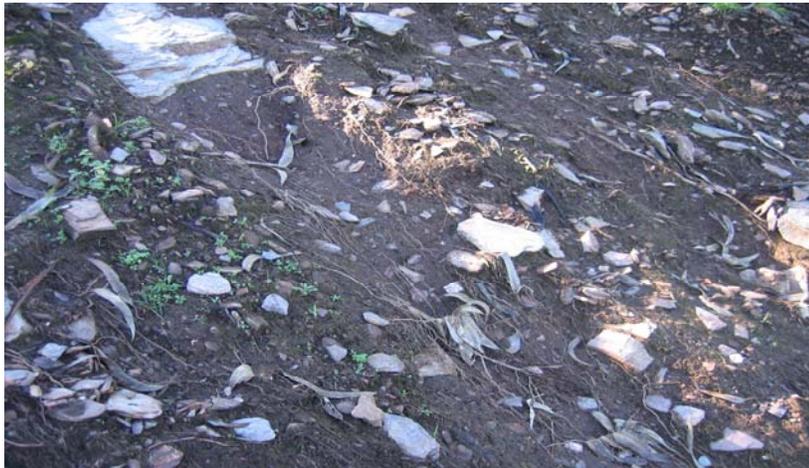
**Foto 1**—Detalle del suelo afectado por erosión. Sierra d'Ossa.

- La desagregación del suelo, con un elevado transporte de partículas - abrasión del suelo por escorrentía. Esta situación se traduce en una elevada pérdida de suelo que tiene como consecuencia la falta de sustentación del sistema radicular (*Foto1*).

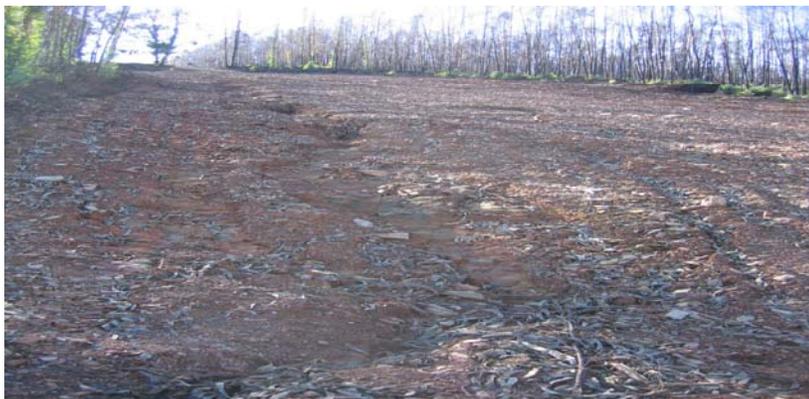
**Foto 2**—Zona de corta- fuegos afectada aguas arriba del camino forestal. Sierra d'Ossa.

- La formación de regueros y el arrastre de materiales afecta a la infraestructura forestal de cortafuegos, caminos y arroyos, ya que los materiales arrastrados se acumulan en ellos impidiendo su funcionamiento.

- Para la zona de corta-fuegos arriba del camino forestal, tal y como la que se muestra en la foto 2, pero sin vegetación forestal adyacente, una combinación de mantas orgánicas con biorrollos

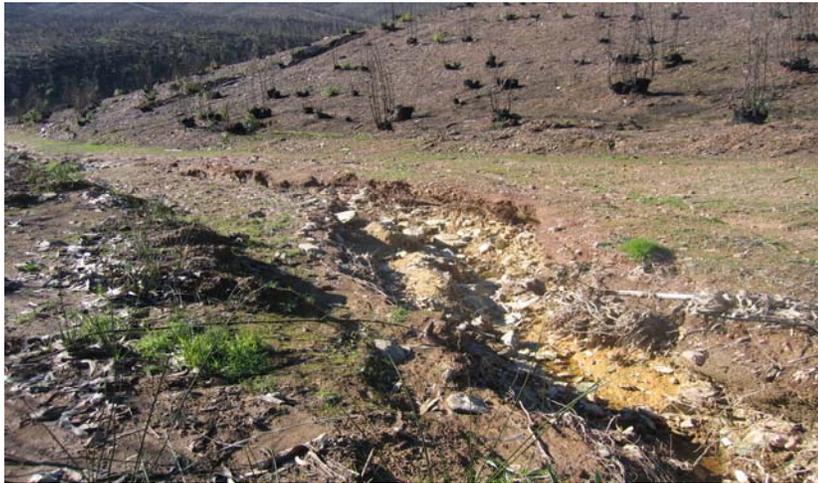
**Foto 4**—Barranco formado en el transcurso de tres meses en Sierra d'Ossa.

- Con el tiempo los regueros han ido avanzando en profundidad, dando origen a la formación de barrancos donde antes no existían.

- En los puntos de acumulación de las aguas de escorrentía donde se habían ya formado cárcavas de gran tamaño, sería necesario un tratamiento puntual de encauzamiento realizado a base de forrado de toda la superficie con una manta orgánica con mallas de refuerzo no degradables, sobre la que se apoyarían en zanjas de atado transversal piedras del entorno tamaño “cabeza de perro”, llegándose a forrar la misma con estos elementos cuando la situación así lo requiriera.

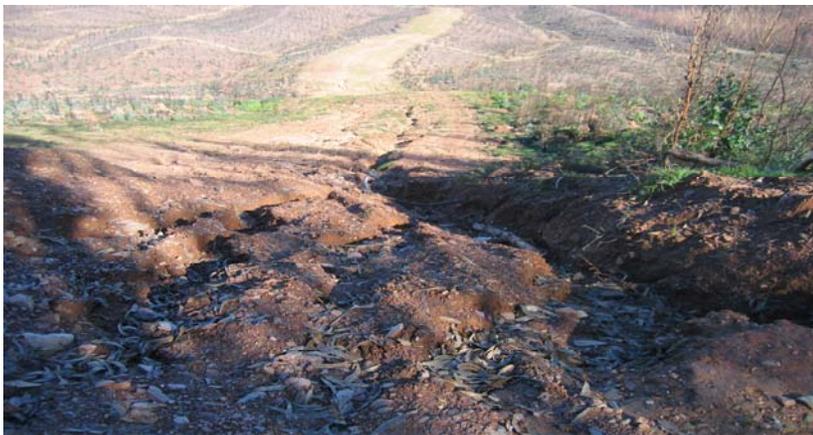
**Foto 5**—Zona de corta-fuegos a bajo del camino forestal en Sierra d'Ossa.

- Las zonas con mayores pendientes y longitudes, presentaban graves problemas de erosión, con gran profusión de bolos de piedra de tamaño “cabeza perro” con una gran carencia total de finos y de materia orgánica.

- Para la zona de corta-fuegos a bajo del camino forestal (foto 5) una instalación de manta orgánica y fajinas de piedra. Para una mejor protección de esta zona propusimos también la instalación de biorrollos en las áreas adyacentes, de forma que condujeran las aguas de escorrentía hacia los canales de desagüe ya marcados en el terreno.

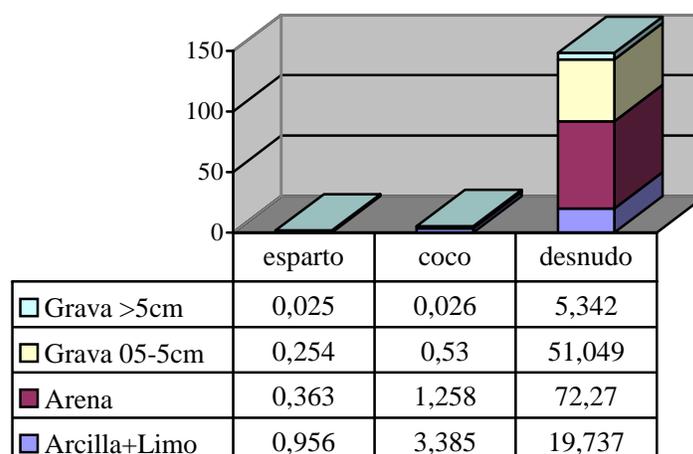
Según diversas experiencias (Navarro, A. 1996. o Navarro H., J. 2002) se han llegado a cuantificar eficacias en el control de la erosión de hasta el 99 por ciento (Figura 1).

**Figura 1**—Cantidad de sólidos transportados sobre taludes en terraplén de la Variante de Molina (Murcia) Navarro A. y otros (1996).
